CENTRO SPORTIVO UNIVERSITARIO IN LOCALITA' TOR DI QUINTO ALLAGAMENTO

CUS - Relazione sull'inondazione del Fiume Tevere in data 14/11/2012 e sui danni arrecati alle strutture ed impianti

Oggetto : Ripristino del loca tecnico della piscina a seguito di allagamento

Oggetto : Revisione e ripristino degli impianti elettrici a seguito di allagamento

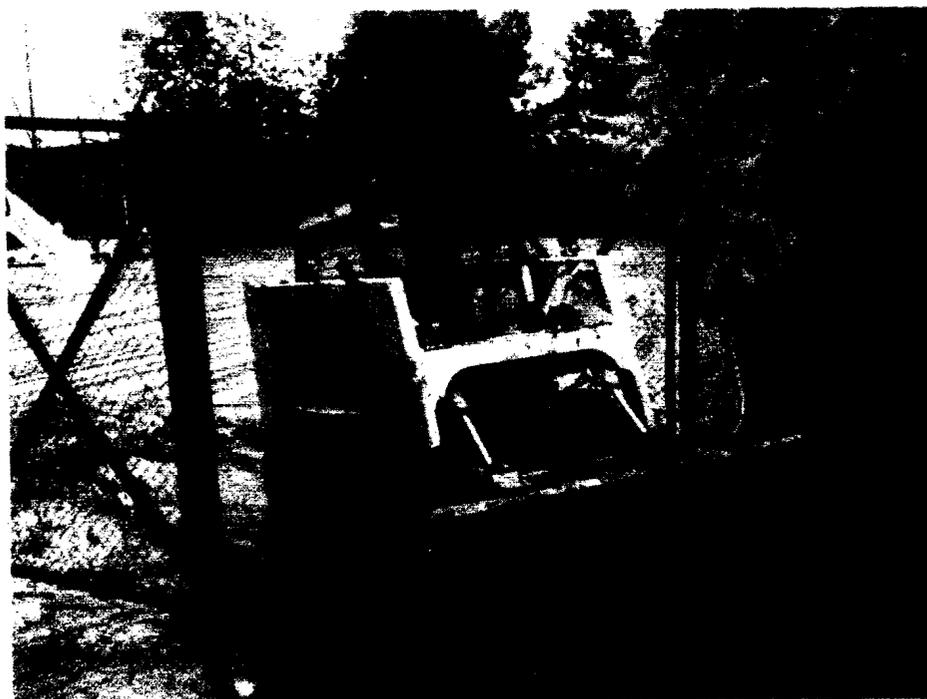
FOTO 22- RICOSTRUZIONE DEL CAMPO TIRO CON L'ARCO

- Ricostruzione del campo di tiro con l'arco tramite sgombero del fango, messa in opera di nuovo terreno e sabbia e creazione delle pendenze
- Ripristino degli impianti elettrici degli impianti ed uffici gestionali
- Sgombero delle apparecchiature danneggiate (mobili, apparecchiature frigo e quant'altro)
- Pulizia dei viali di accesso davanti la piscina, palestre e campi da rugby, pista d'atletica resi totalmente inagibili dalla coltre fangosa e acqua
