## Linee di intervento per ottimizzare la gestione degli impianti sportivi per studenti, con particolare riguardo alla sede di Tor di Quinto

**LINEE DI INTERVENTO PER OTTIMIZZARE LA GESTIONE  
DEGLI IMPIANTI SPORTIVI PER STUDENTI, CON  
PARTICOLARE RIFERIMENTO ALLA SEDE DI  
TOR DI QUINTO**

### **3. Descrizione impianto sportivo Tor di Quinto**

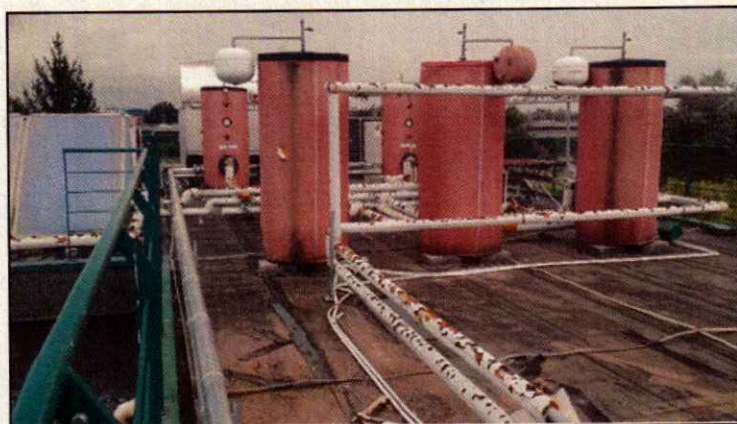
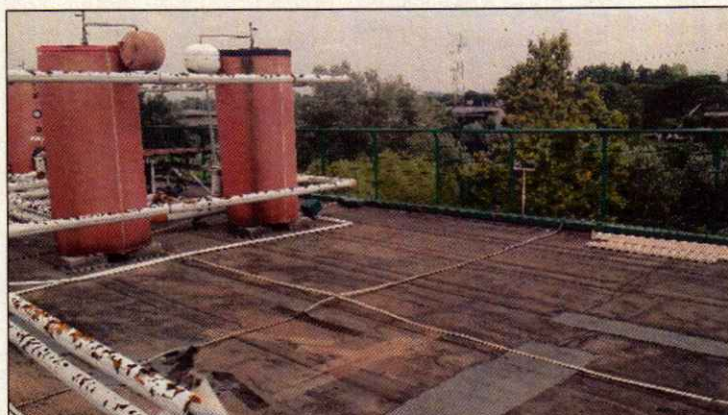
La Palazzina "B", in cui è ubicata, al piano terra, una sala pesi a doppia altezza e, al primo piano, gli spogliatoi, necessita del rifacimento della terrazza compresa la guaina impermeabilizzante:

FOTO DELLA TERRAZZA DI COPERTURA DELLA PALAZZINA B

- smantellamento dell'impianto solare termico esistente
- smantellamento del vecchio pavimento
- Trasporto del materiale di risulta presso la discarica
- Rifacimento delle pendenze
- Rifacimento del massetto
- Applicazione Mapelastic oppure Guaina a doppio strato
- Montaggio della pavimentazione
- Montaggio dello zoccolino
- Realizzazione della stuccatura finale

L'importo dei lavori comprensivo degli oneri della sicurezza, è quantificato  
come segue: € /mq 150 \* 450 = € 67.500 + IVA.

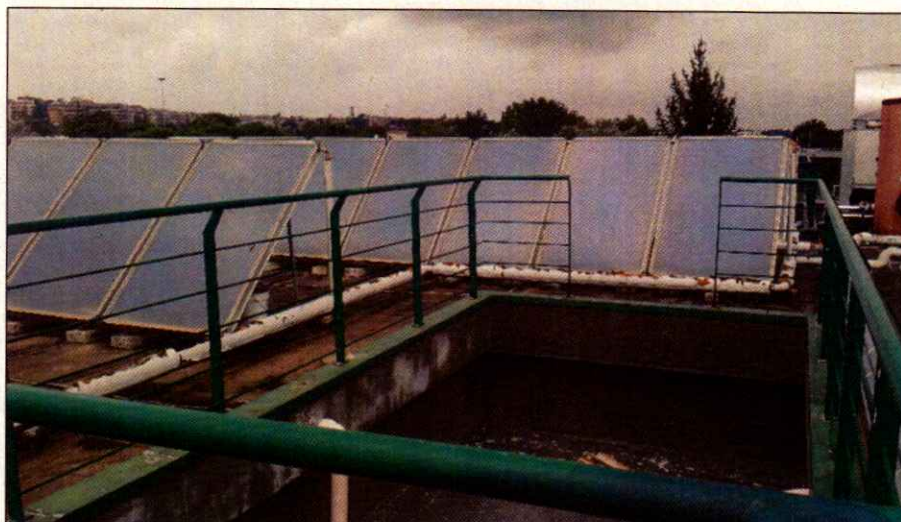
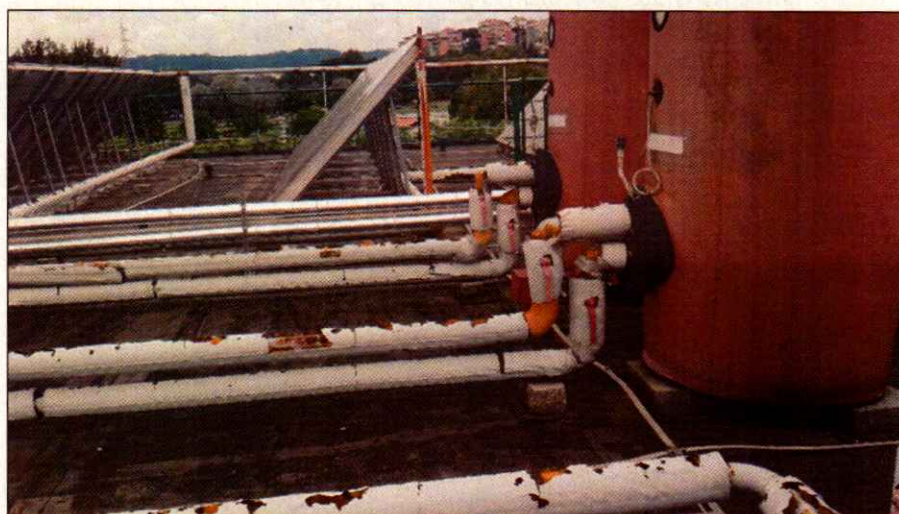
Da un esame a vista l'impianto versa in condizioni di manutenzione scarse ed è attualmente fuori servizio.

FOTO DELL'IMPIANTO SOLARE TERMICO PRESENTE NELLA PALAZZINA B

In seguito ai lavori di rifacimento della terrazza della Palazzina "B" occorrerà riprogettare e realizzare ex novo due impianti solari termici (Palazzine "A" e "B").

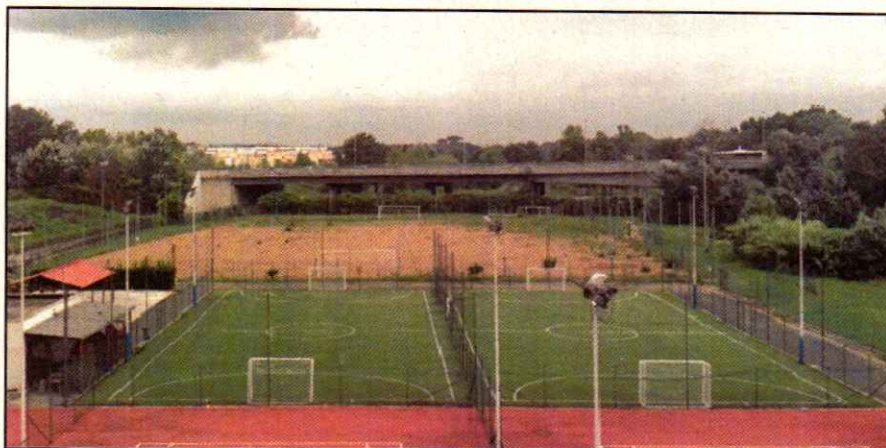
I due campi da calcetto attualmente presentano un tappeto erboso sintetico oramai deteriorato e necessitano di lavori di rifacimento quali:

**FOTO DEI 2 CAMPI DI CALCETTO**

L'importo complessivo dei lavori sopradescritti, al netto degli oneri della sicurezza e dell'IVA, può essere valutato in circa 50 €/mq.

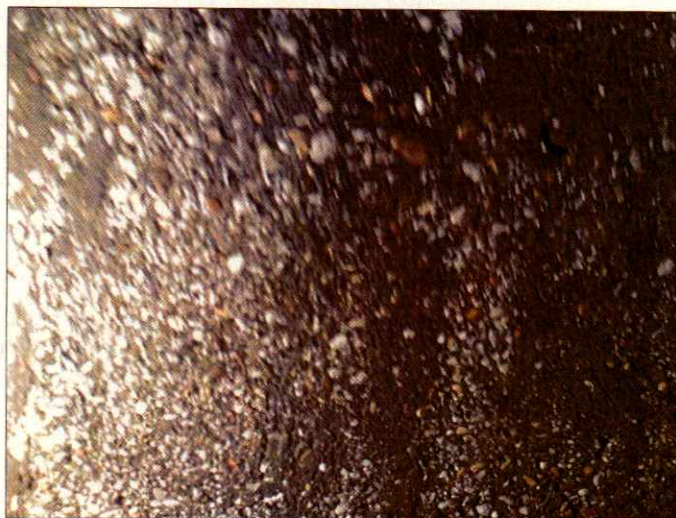
FOTO DELLA VASCA DI COMPENSO DELLA PISCINA

L'importo presunto dell'intervento sarà di circa: €/mq 80 \* 190 mq = 15.200 + IVA.

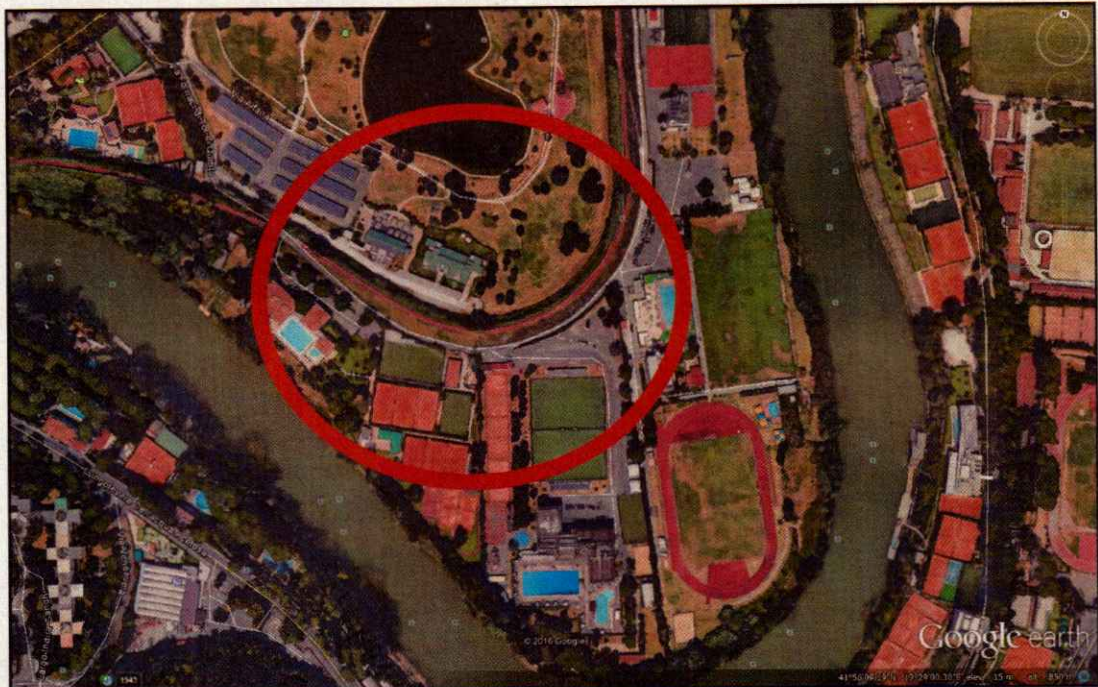
L'intervento necessario per garantire la sicurezza veicolare, peraltro già programmato per l'anno in corso ed in fase di ultimazione, ha riguardato il rifacimento del manto del tratto stradale (escluso il tratto comunale) e la predisposizione dell'impianto di illuminazione.

FOTO AEREA CON UBICAZIONE DELL'INTERVENTO

Lo stato del tratto stradale ha rappresentato, fino al mese di settembre 2016, un pericolo per la circolazione veicolare per la presenza di molteplici buche e sconnessioni del manto, causate da una scarsa manutenzione ordinaria.

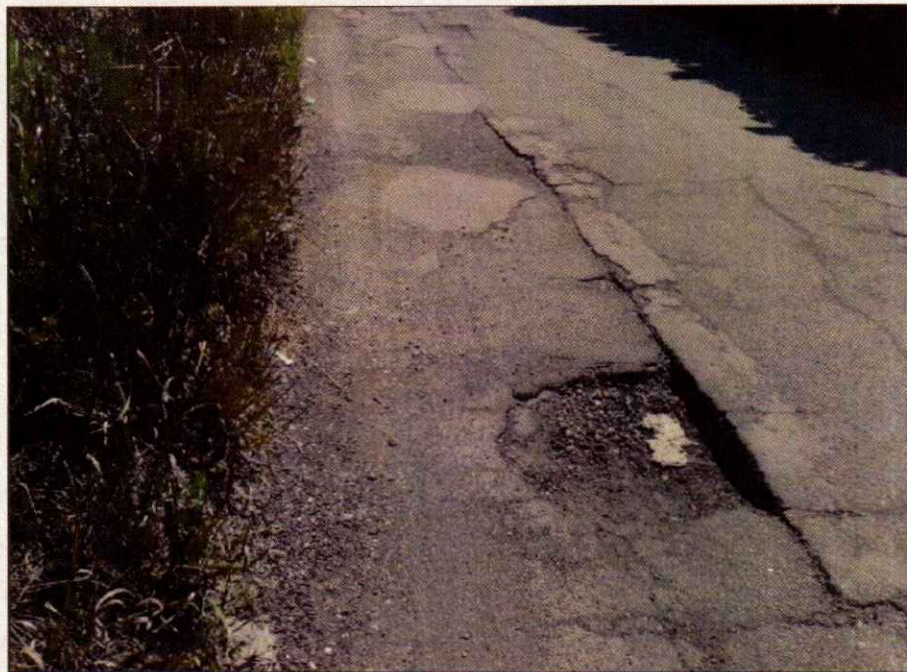
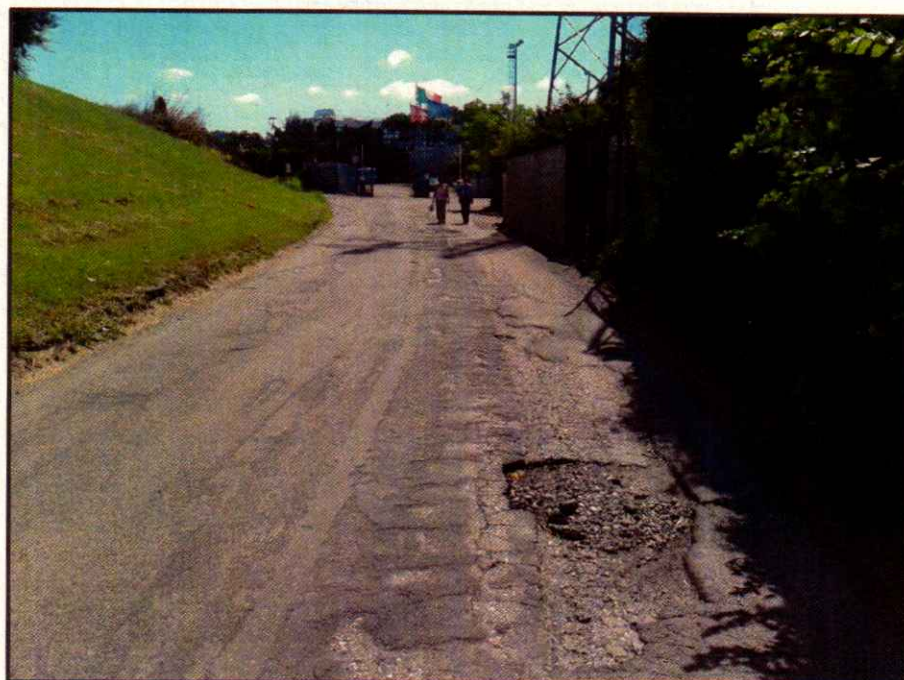
FOTO DELLO STATO DEL MANTO STRADALE ANTE OPERAM

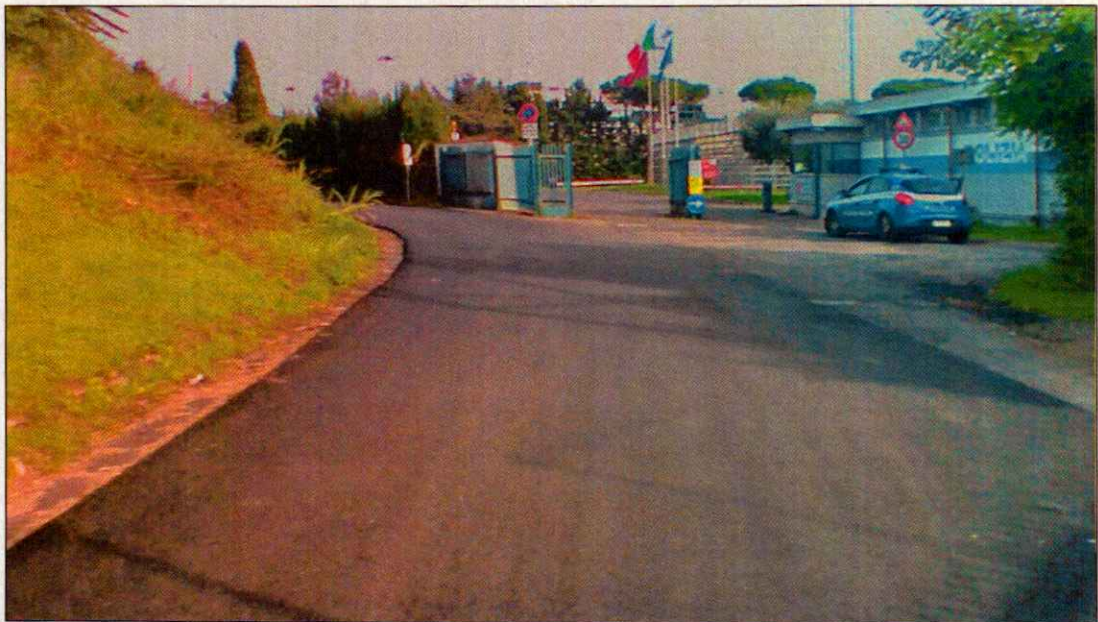
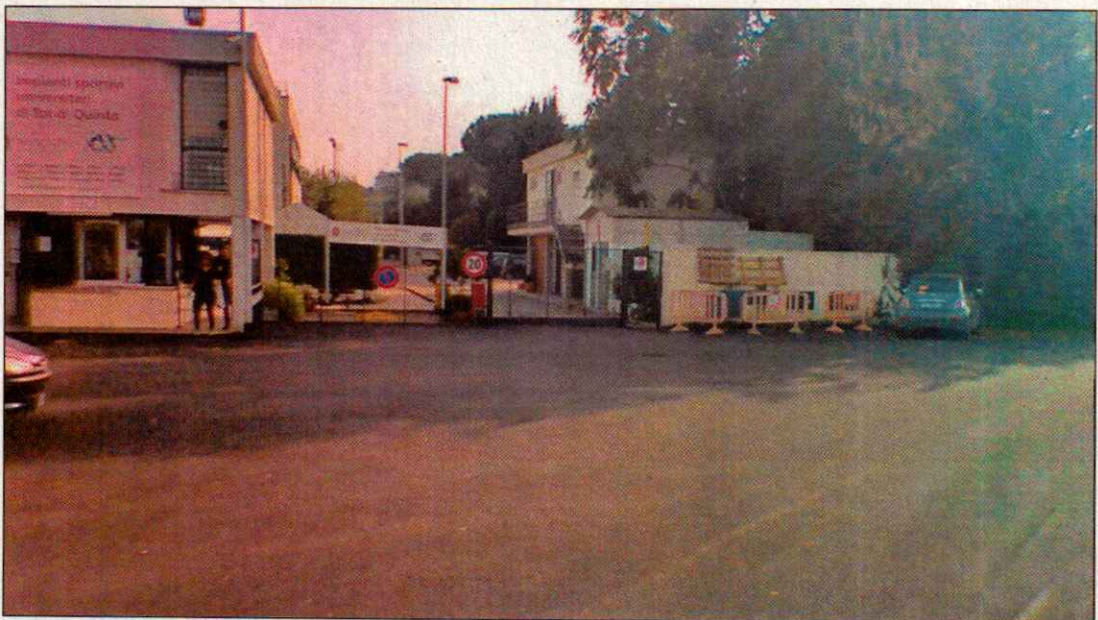
FOTO DELLO STATO DEL MANTO STRADALE POST OPERAM

Al momento della redazione della presente relazione sono state eseguite le lavorazioni concernenti la predisposizione dell'impianto di illuminazione ed una parte

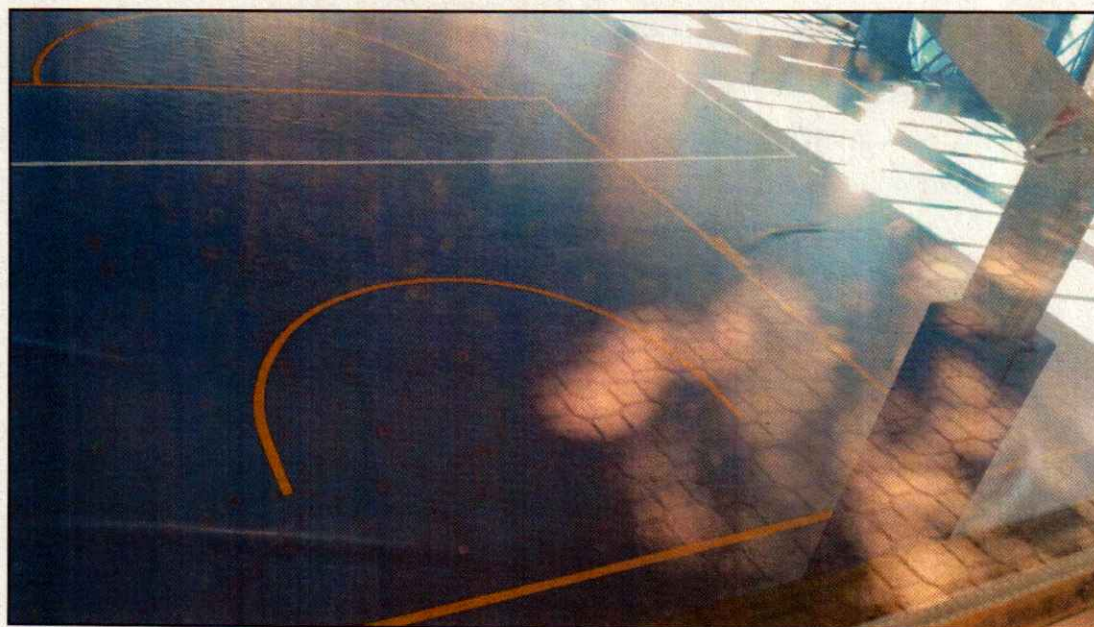
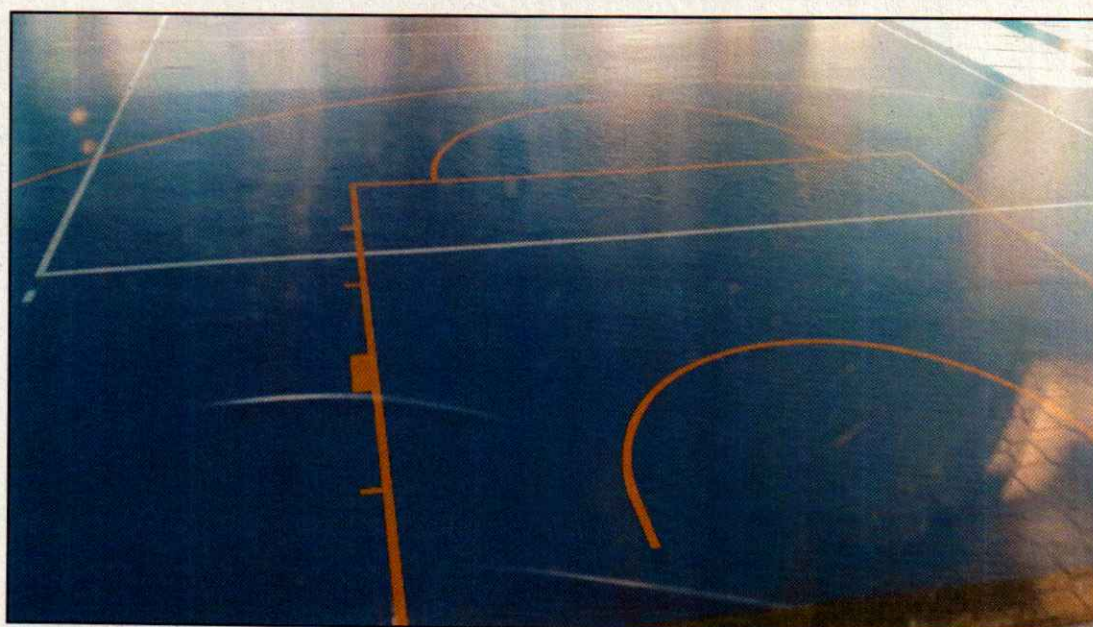
La pavimentazione in gomma della palestra di pallavolo/pallacanestro, a causa della forte umidità dell'area golenale in cui sorge il Centro Sportivo Universitario, presenta in diverse zone dei rigonfiamenti come da documentazione fotografica:

Tale problematica può essere risolta mediante una pavimentazione polifunzionale uso sportivo outdoor / indoor, flottante, sopraelevata e non fissa.

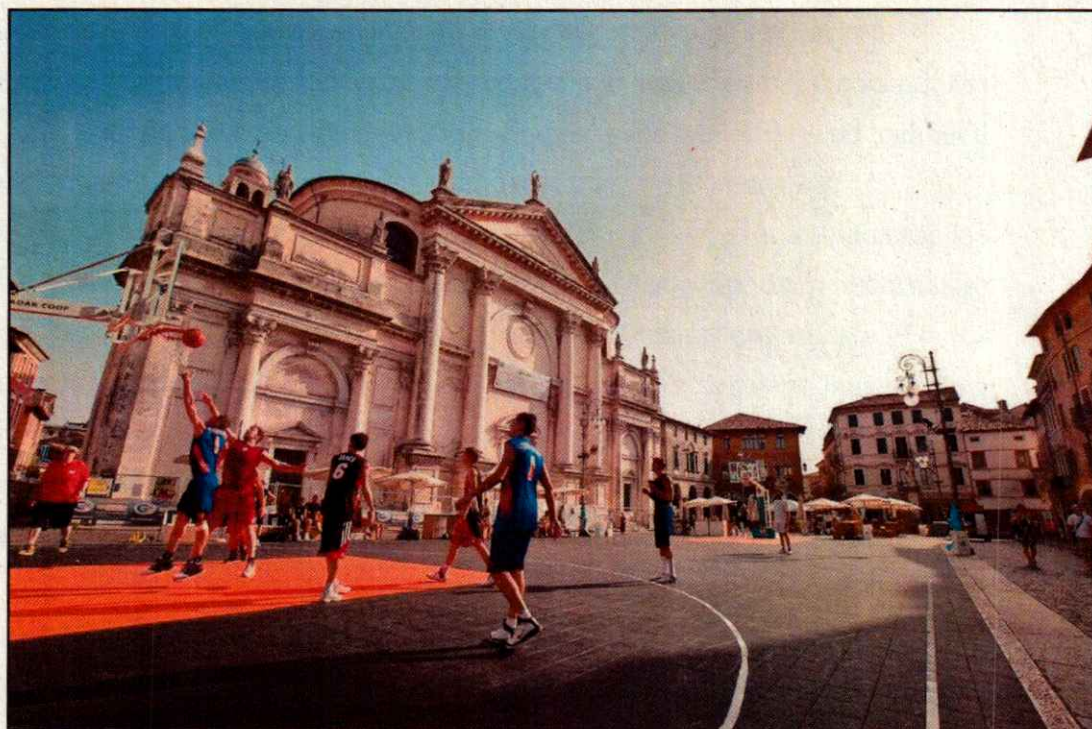
Si tratta di una pavimentazione autoposante facile da montare e smontare composta da piastre che si agganciano tra loro rimanendo unite e stabili formando un pavimento ad uso sportivo idoneo per il gioco in generale.

Si allegano di seguito immagini di questo tipo di soluzione:

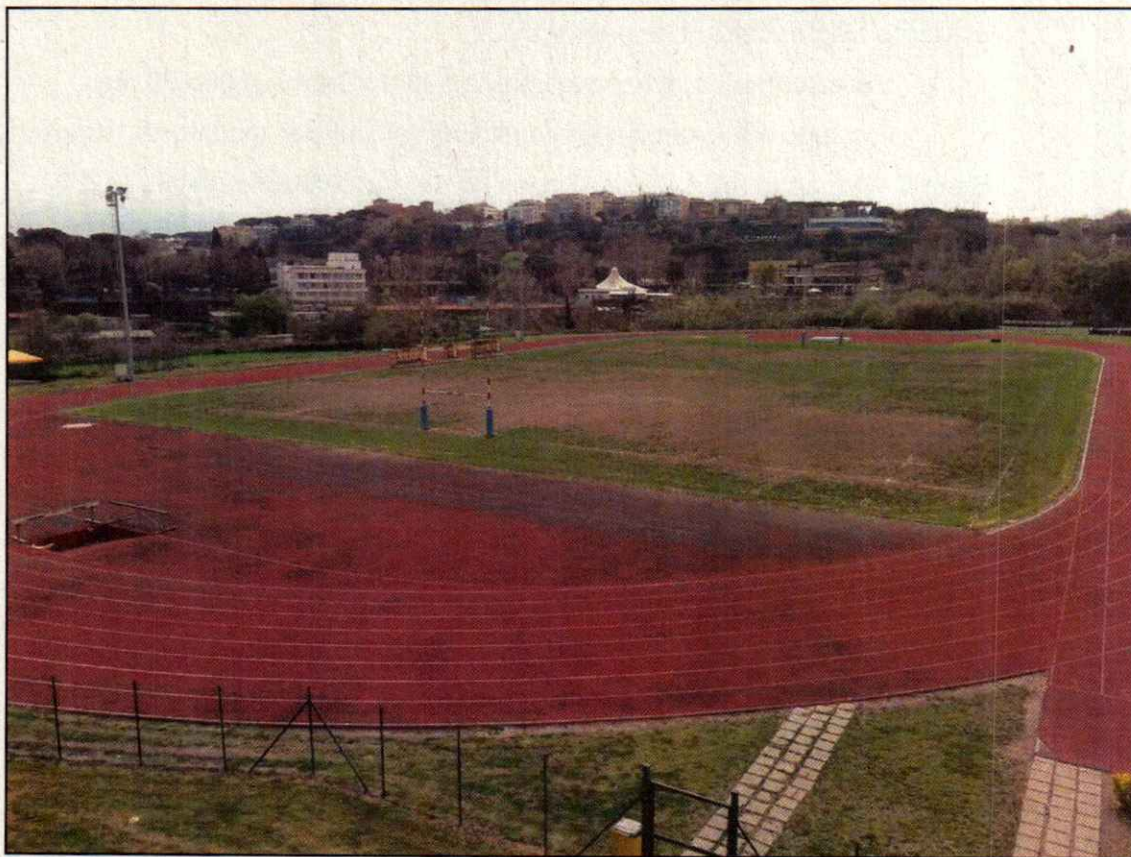
FOTO DEL CAMPO DI CALCIO/RUGBY

Per il ripristino si rende necessaria la rimozione di primi 40cm di argilla e progettazione di nuovo impianto di drenaggio collegato ai drenaggi della pista di atletica.

Progettazione di nuovo campo in Macroterme (Bermuda Tifway 419)
